Marka i typ oraz rodzaj	-PEUGET Boxer 335 furgon
Numer rejestracyjny	- SPS 15654
Nr identyfikacyjny	-VF3YCBMFC11275232
Rok budowy	-2007
Silnik	- poj. 2198ccm, moc 88kW , ZS
Stan licznika odczytany	-329460km
I-sza rejestracja	-23.11.2007
Badanie techniczne ważne do	-29.06.2018
Dopuszczalna masa całkowita	- 3490kg
Kolor	- biały /całość zewnętrznie oklejona reklamowo/
Właściciel pojazdu	ALFA I Sp. z o.o. 43-230 Goczałkowice – Zdrój , ul. Borowinowa 25

Zakres oceny: ustalenie stanu technicznego oraz wartości rynkowej samochodu.

Marka i typ oraz rodzaj	-IVECO DAILY unijet HPI furgon
Numer rejestracyjny	- SPS 45188
Nr identyfikacyjny	-ZCFC357300D202076
Rok budowy	-2002
Silnik	- poj. 2287ccm, moc 85kW, ZS
Stan licznika odczytany	-432308km
I-sza rejestracja	-26.11.2002
Badanie techniczne ważne do	-19.12.2018
Dopuszczalna masa całkowita	- 3500kg
Kolor	- biały
Właściciel pojazdu	ALFA I Sp. z o.o. 43-230 Goczalkowice – Zdrój, ul. Borowinowa 25

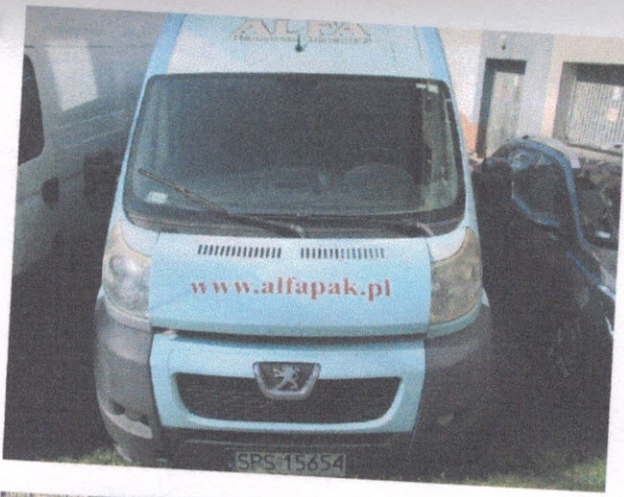
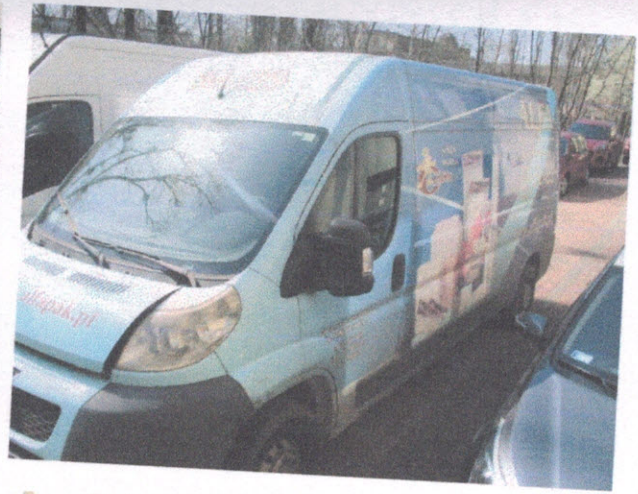
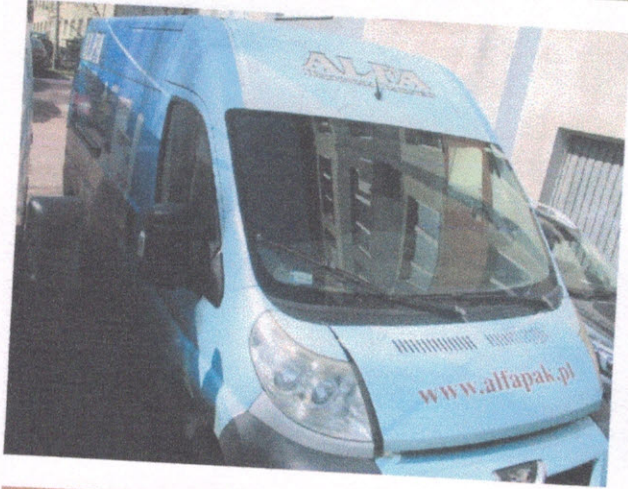
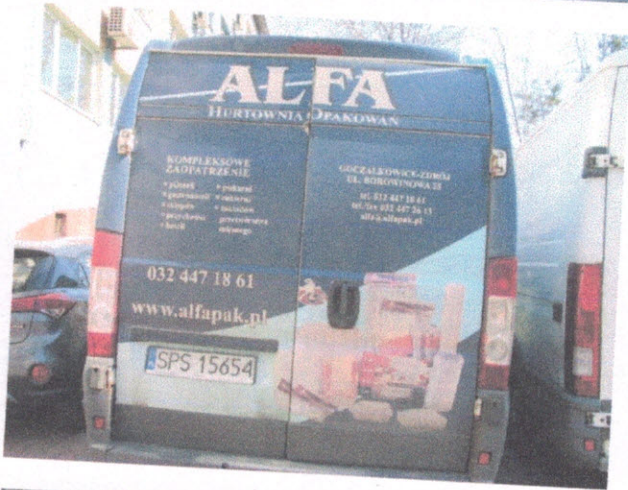
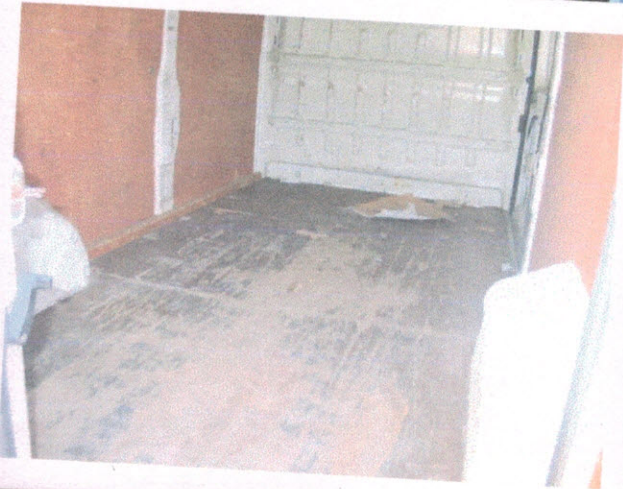
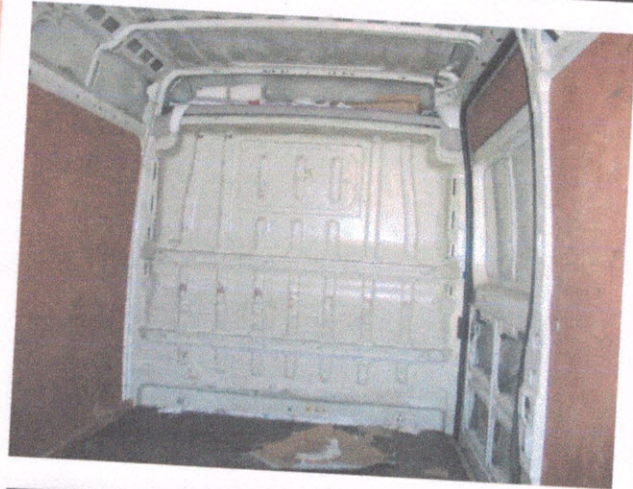
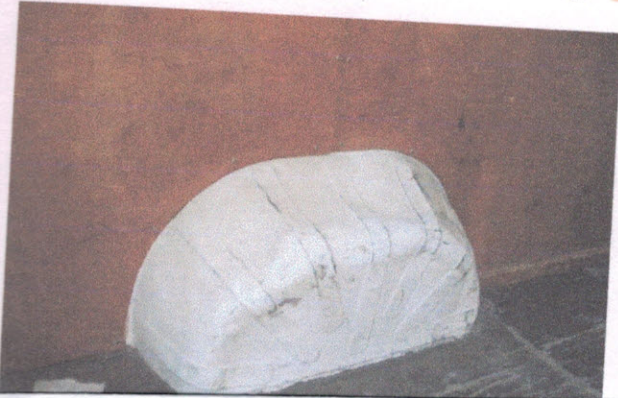
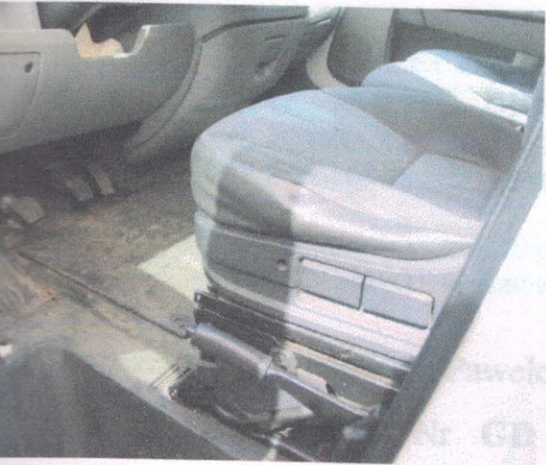
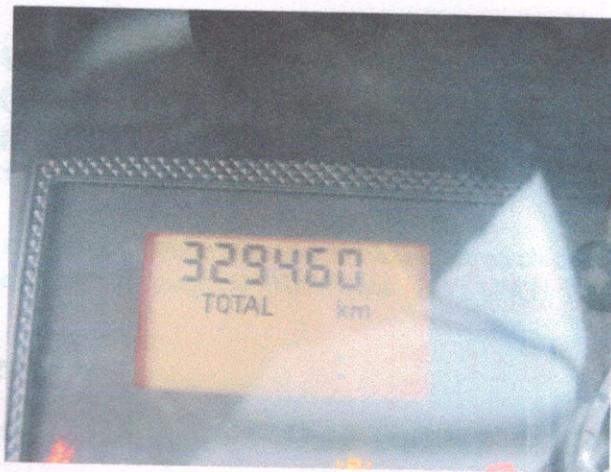
Wykonano 11 zdjęć

Kompletny , badano uruchomiony , praca silnika równa , kadłub oraz osprzęt mocno zabrudzone z objawami częściowego zużycia . Układy: zasilania ,chłodzenia , wydechu nie wykazują nieszczelności .

- układ kierowniczy kompletny , podzespół wspomagający nie wykazuje uszkodzeń
- układ hamulcowy roboczy kompletny , części obydwóch układów skorodowane, części sterowania hamulcem ręcznym wyrobione,
- zespół napędowy kompletny , podzespoły nie wykazują uszkodzeń zewnętrznych ,
- zawieszenie przednie oraz tylne z objawami zużycia częściowego widoczne znaczne wykwyty korozji na elementach zawieszzeń,

Kabina kierowcy kompletna trzy osobowa , nadwozie furgon w fabrycznym kolorze białym , całość nadwozia zewnętrznie oklejona różno-kolorową reklamową ze znacznymi uszkodzeniami okleiny, nadwozie cztero-drzwiowe , blachy poszycia podłogi , nadkoli , progów , szkieletu z widocznymi ogniskami korozji , nadkola tylne pocięte , płyta podłogi uszkodzona , nakładka progu tyłu połamana , płyty ścian wewnętrznych przestrzeni ładunkowej , podłogi częściowo zużyte.

Tapicerka siedzeń brudna , poszycie siedziska fotela kierowcy punktowo przepalone.

Opony o wymiarze 225/70R15C , zużyte średnio w 50%. Tarcze kół stalowe.

Samochód częściowo zużyty i skorodowany.

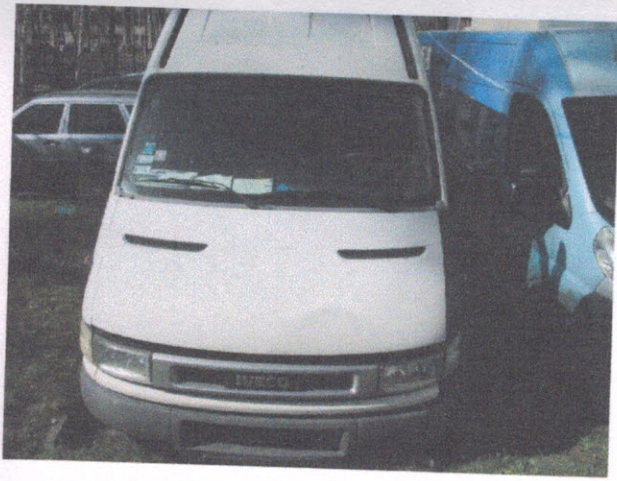
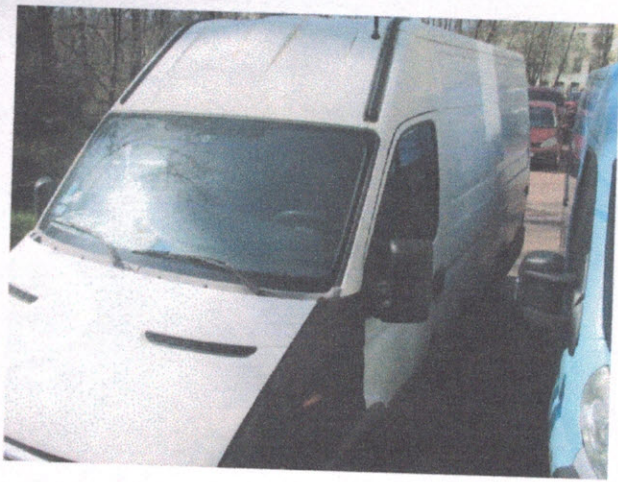
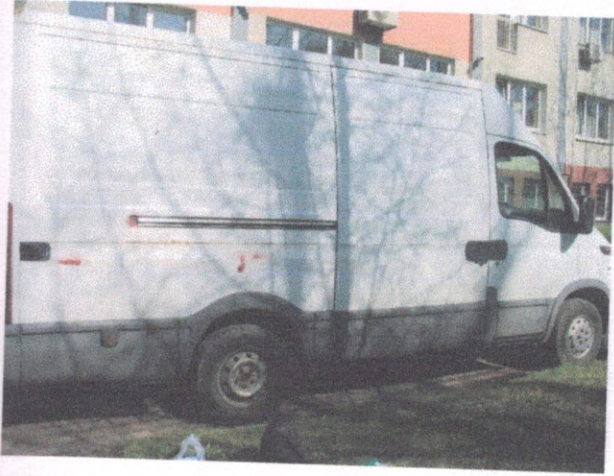
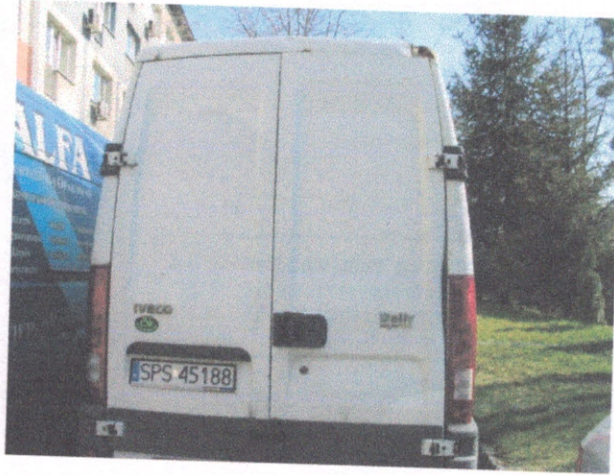
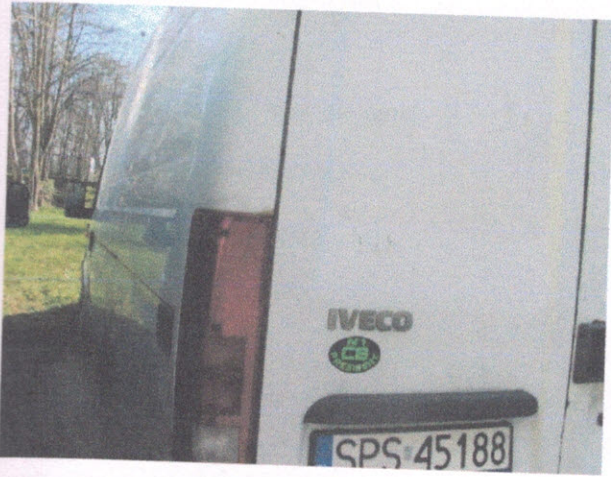
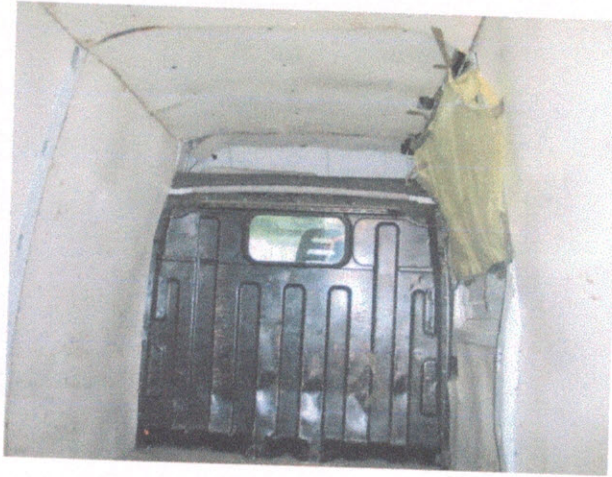
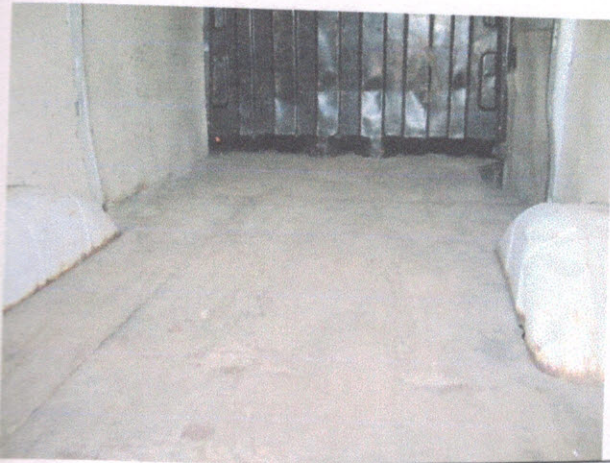
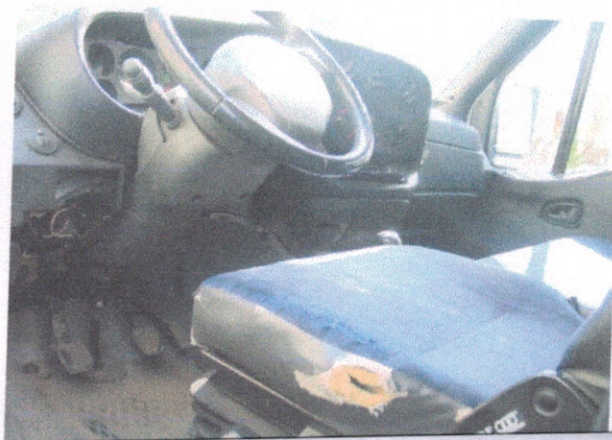
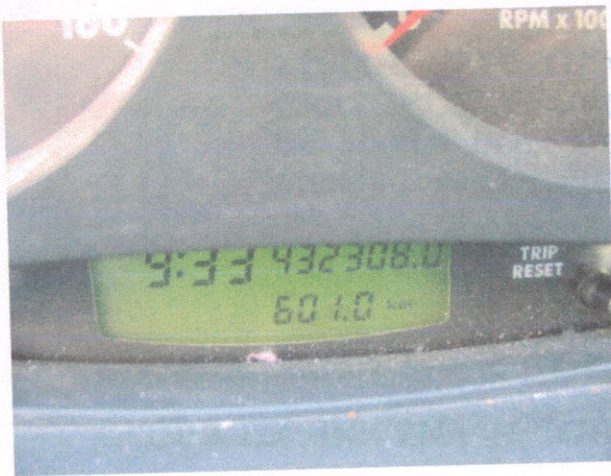
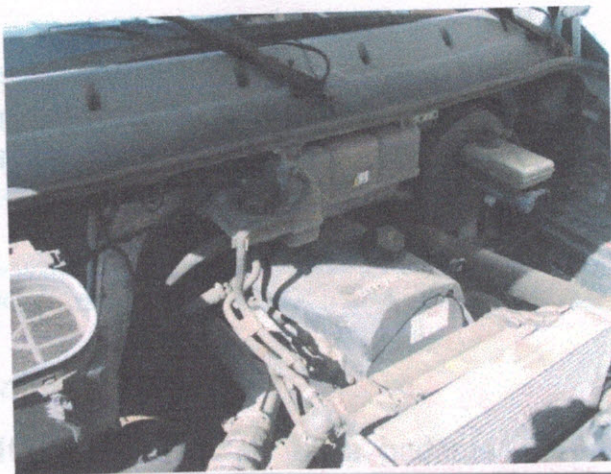
Wykonano 11 zdjęć

Kompletny, badano uruchomiony, praca silnika równa głośna, kadłub oraz osprzęt mocno zabrudzone z objawami częściowego zużycia. Układy: zasilania, chłodzenia, wydechu nie wykazują nieszczelności.

- układ kierowniczy kompletny , powiększone luzy w połączeniach drążków , podzespół wspomagający nie wykazuje uszkodzeń ,
- układ hamulcowy roboczy kompletny , części obydwóch układów skorodowane,
- zespół napędowy kompletny , podzespoły nie wykazują uszkodzeń zewnętrznych ,
- zawieszenie przednie oraz tylne z objawami zużycia częściowego oraz znacznie skorodowane,
- rama nośna pojazdu z dużymi ubytkami powłoki antykorozyjnej , podłużnice , poprzeczki skorodowane. Zabudowany jest hak holowniczy.

Kabina kierowcy kompletna trzy osobowa , nadwozie furgon w kolorze białym , czterodrzwiowe , powłoka lakierowa matowa , liczne ogniska korozji na wszystkich elementach blach , podłoga , nadkola , progi przedziewiałe z ubytkami materiału , tylne lewe naroże dachu ostro pogieęte , drzwi boczne przesuwne nieczynne , klamki drzwi połamane , szkielet tych drzwi pogieęty , ściana działowa pogieęta, zawias dolny urwany ,wzmocnienie przednie prawe naprawiane prowizorycznie , błotnik przedni lewy wymieniony w kolorze czarnym , bok lewy z tyłu wgięty , lusterko lewe połamane , zderzak przedni naprawiany , tapicerka siedzeń brudna , poduszka siedziska fotela kierowcy zniszczona , płyta podłogi przedziału ładunkowego zniszczona , ściany wewnętrzne przedziału wyłożone płytami pilśniowymi częściowo zniszczone. Szyba czołowa z kilkoma odpryskami szkła.

Opony o wymiarze 225/70R15C , zużyte średnio w 65%. Tarcze kół stalowe.

Samochód częściowo zużyty i znacznie skorodowany.
